Suivi de demi-lunes forestières dans la commune de Guéladio : la nécessité de changer de pratiques pour améliorer les résultats

29 Août 2016 / Rédaction équipe technique RECA

Une note de travail sert à présenter un cas et à poser des questions. Cette note est écrite après des visites sur plusieurs sites de récupération des terres de la commune de Guéladio, visites réalisées entre 2012 et 2016.

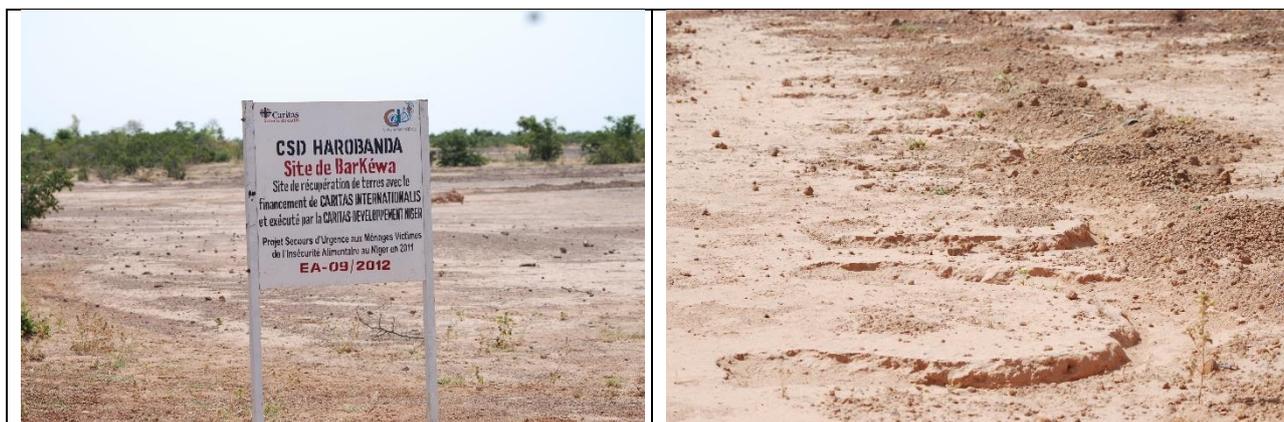
Etat des demi-lunes forestières le 21 octobre 2012 soit après une première saison des pluies

D'après le panneau visible sur le site, les demi-lunes forestières ont été réalisées en début 2012 et plantées à la saison des pluies 2012. En octobre de la même année, les arbres ont « disparu » mais les demi-lunes se distinguent encore, malgré un remplissage déjà significatif du fossé.

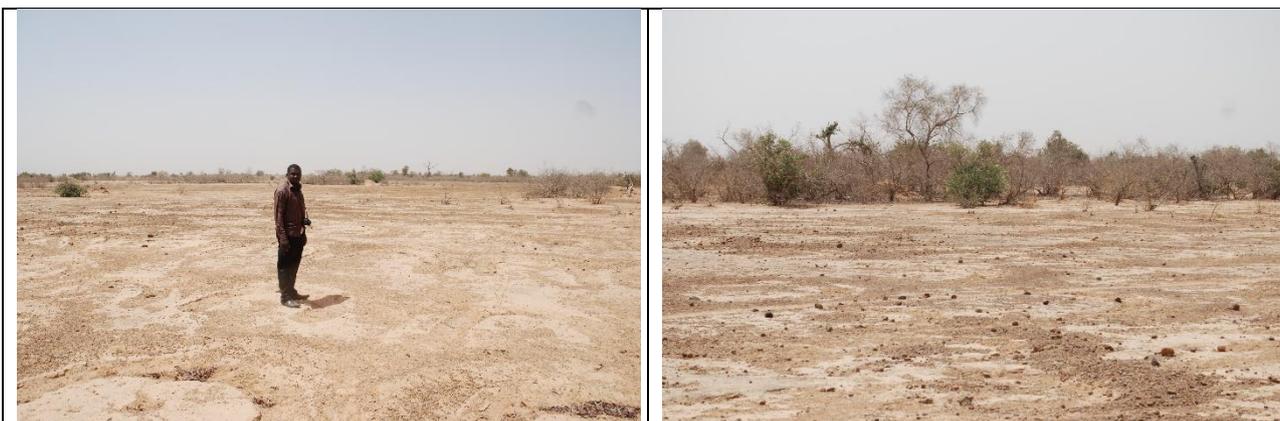
Visite du site le 2 mars 2014 après la seconde saison des pluies

En mars 2014, les demi-lunes ne sont pratiquement plus visibles. Les fossés sont comblés et les bourrelets ont disparu sous l'action de la pluie et du vent. Pas un seul arbre planté n'a survécu.

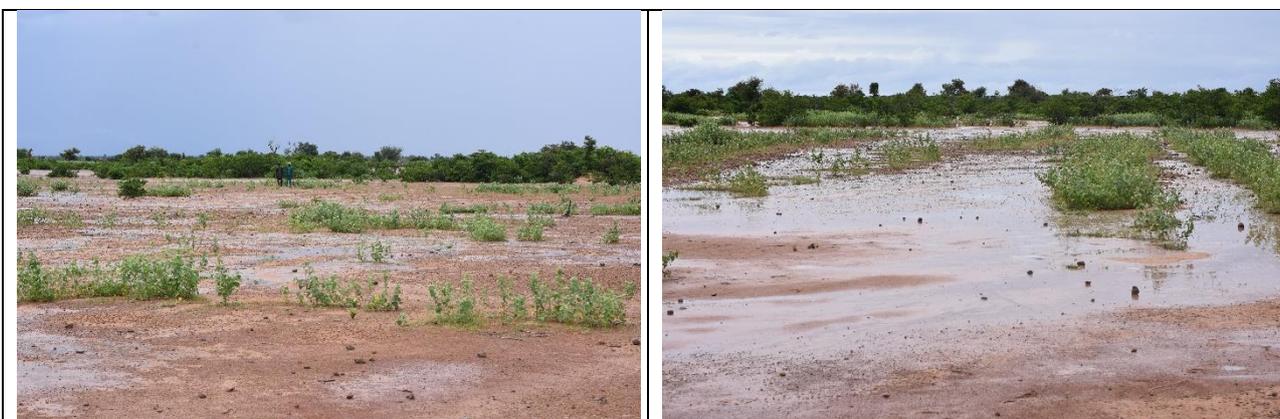
Visite le 27 août 2016 c'est-à-dire pendant la quatrième saison des pluies

En août 2016, il n'y a plus de relief du tout. Les demi-lunes ont disparu et le plateau est redevenu pratiquement à la situation de départ. La place du fossé des ex demi-lunes est indiquée par des plants de *Sida cordifolia*. Le *Sida cordifolia* s'est installé à l'emplacement du fossé c'est-à-dire là où le sol avait été travaillé, la croute de surface cassée et où des sédiments se sont déposés.

Comme la plantation de *Sida cordifolia* n'est pas vraiment un objectif de récupération des terres, on peut estimer que **cet aménagement est un échec avec un impact nul** en termes de revégétalisation (c'étaient des demi-lunes forestières) et de récupération des terres.

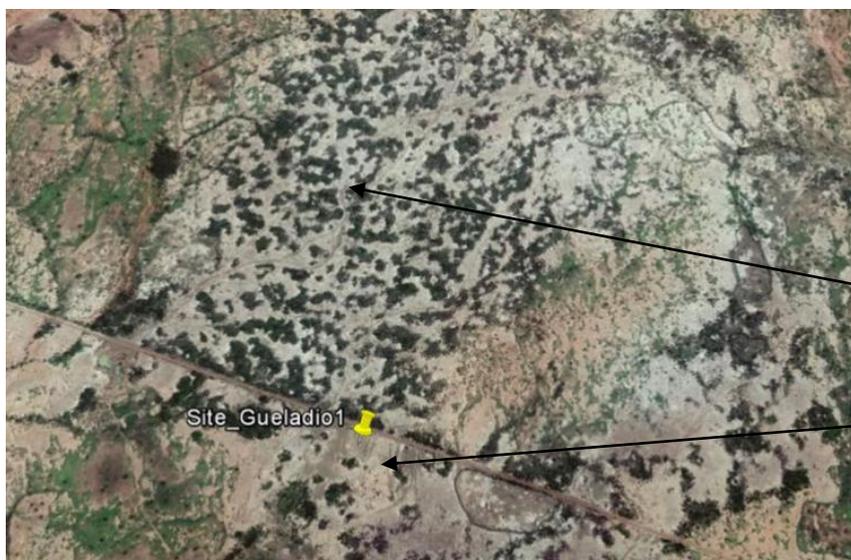
A priori, c'est un plateau qui ne semble pas spécialement en difficultés ; il porte une végétation (brousse tigrée) encore significative.

La partie aménagée présente un fort alluvionnement (déplacement de limons, argiles...).

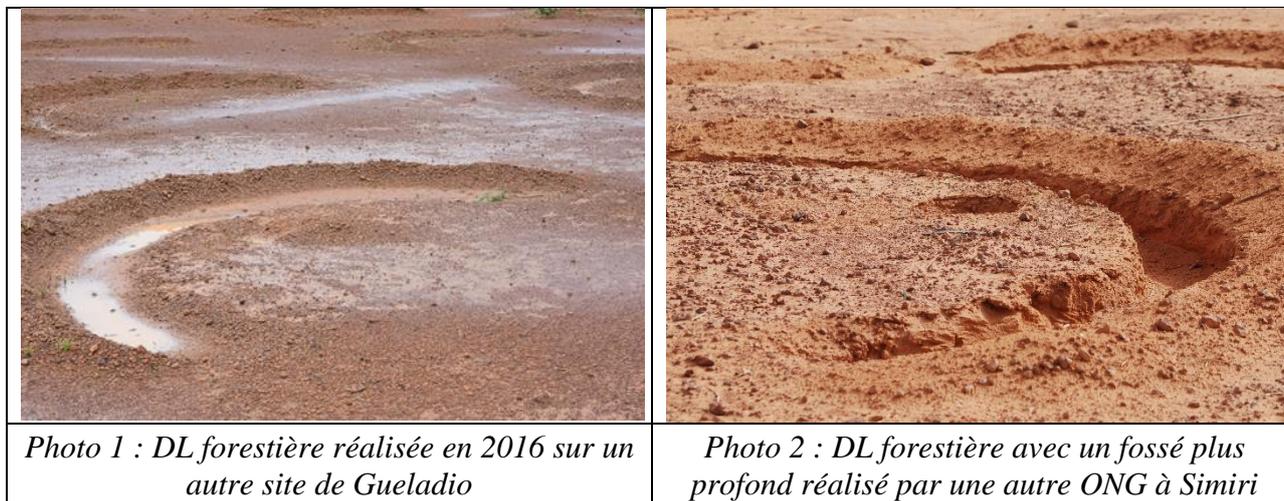
Le type de demi-lunes forestières confectionné a un fossé de faible profondeur et donc un bourrelet réduit. Il ne semble pas adapté pour ce terrain qui est caractérisé par des forts déplacements de terres par le vent et par l'eau. Les fossés des demi-lunes disparaissent en deux ans.

C'est le même modèle qui vient d'être réalisé en 2016, à seulement 2 km de ce premier site. Des « petites » demi-lunes avec un fossé et un bourrelet très réduit (photo 1).

Photo 1 : La demi-lune est simplement « marquée » avec un petit bourrelet et un petit fossé. Le fossé a un rôle de réservoir forcément limité. Surtout, l'intérieur de la demi-lune n'ayant pas été travaillé, la confection de l'aménagement n'a pratiquement pas d'effet sur une restructuration du sol (augmentation de sa porosité). La végétation naturelle n'a pas trouvé une amélioration significative du sol lui permettant de s'implanter. Avec les effets de l'eau et du vent, très rapidement, les demi-lunes ne jouent plus leur rôle de réservoir d'une partie des eaux de ruissellement pour une meilleure infiltration. Ce type de demi-lune ne doit pas prendre beaucoup de temps pour sa confection.

La photo 2 montre le même type de demi-lune forestière mais réalisé par une autre ONG dans une autre commune de la région de Tillabéri. C'est un fossé plus profond et un travail plus important.

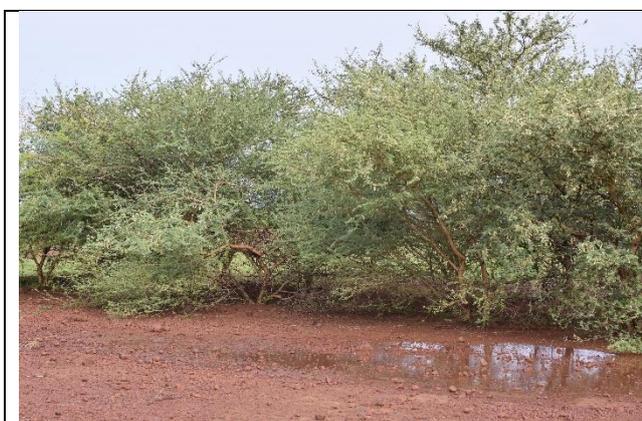
Le modèle « Ounoufa » avec une double ligne de plantation d'arbres très serrée (1,5 m entre les arbres en quinconces) sur une même banquette (photo 3) se rapproche des lignes / amas d'arbres et arbustes caractéristiques de la brousse tigrée à l'extérieur de la banquette. Le bourrelet retient l'eau et favorise l'infiltration ; un arbre à l'extérieur en profite autant.

Photo 3 : double rangée d'arbres sur banquette sur le plateau d'Ounoufa (Commune5 Niamey)

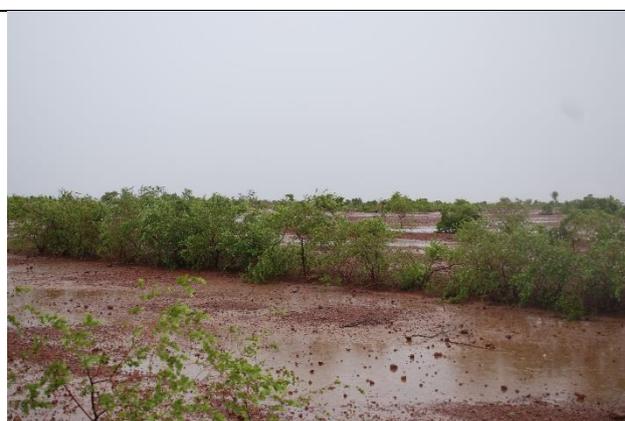
Photo 4 : Guiera senegalensis (sabara) sur banquette

La photo 4 montre une ligne de *Guiera senegalensis* sur une banquette. Les arbres ont poussé naturellement après la mort des gommiers plantés lors de la confection des demi-lunes. Ils sont majoritairement le long du bourrelet à l'extérieur de la banquette. Ces arbres ont mis 4 ou 5 ans pour s'implanter naturellement après la confection des banquettes (cette observation a été faite sur une vingtaine de sites). Cela a été possible car les banquettes ont été bien réalisées et le terrain est stable, c'est-à-dire que la banquette s'est peu érodée et comblée.

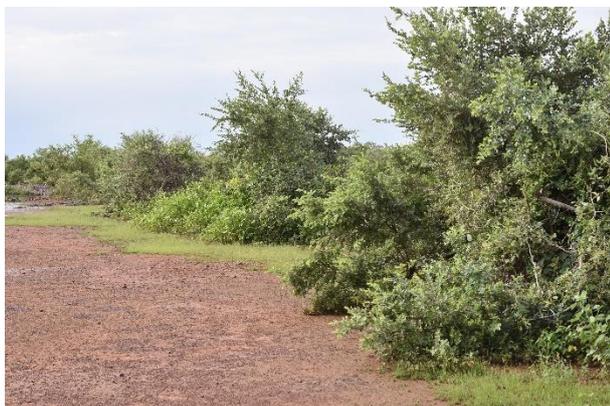
Les combrétacées les plus courantes ont un port buissonnant ce qui leur permet de bloquer la matière organique transportée par le vent et une partie des limons.

Photo 5 : Ligne de combrétacées. Le blocage des limons et de la matière organique a permis à différentes herbacées de s'installer progressivement et de renforcer « la barrière végétale ».

Si l'on revient à ce premier site, on sait que les fossés des banquettes vont se combler progressivement et assez rapidement. C'est pourquoi il vaut mieux planter des combrétacées plutôt que d'attendre un repeuplement naturel. Si des lignes de combrétacées arrivent à s'installer, elles pourront remplacer progressivement les banquettes dans leur rôle de ralentir l'écoulement de l'eau et favoriser son infiltration. C'est le cas naturellement de la brousse tigrée.

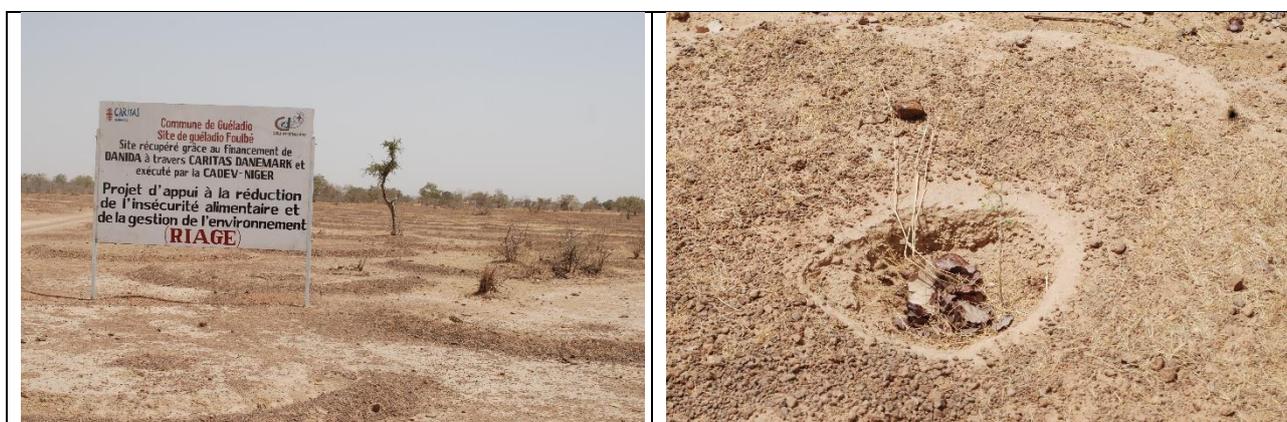
Site le 2 mars 2014 avec les gommiers plantés en 2013 (à droite le gommier est vivant)

En mars 2014, il n'y avait pas de gardien visible sur le site mais quelques petits ruminants. Contrairement au premier site, une majorité de gommiers étaient vivants, mais ils montraient des traces de broutage.

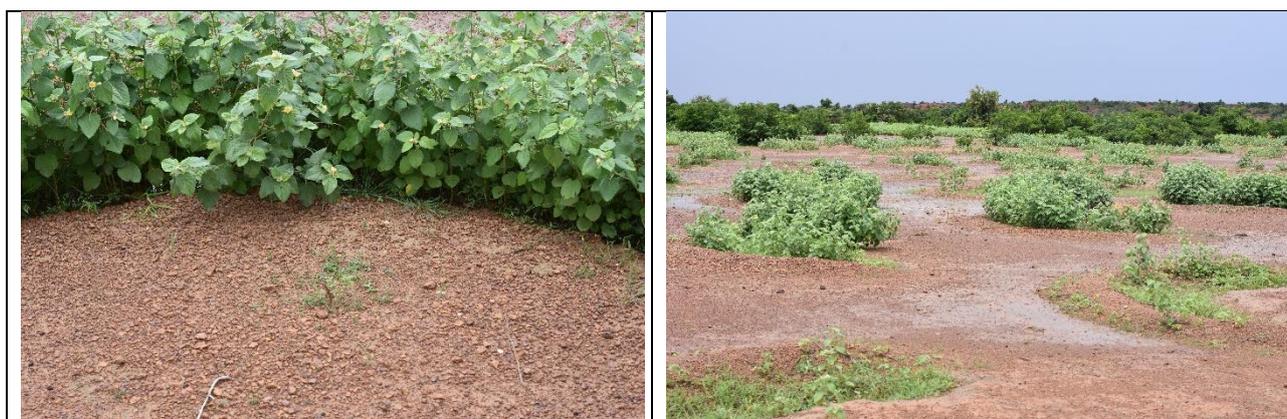
Gommier en fin août 2016 / taille 10 cm

Les demi-lunes ont bien résisté

Août 2016, soit deux saisons des pluies après, donc la troisième saison des pluies, 40% des gommiers ont survécu, mais ils sont broutés régulièrement et ne dépassent pas 10 à 20 cm.

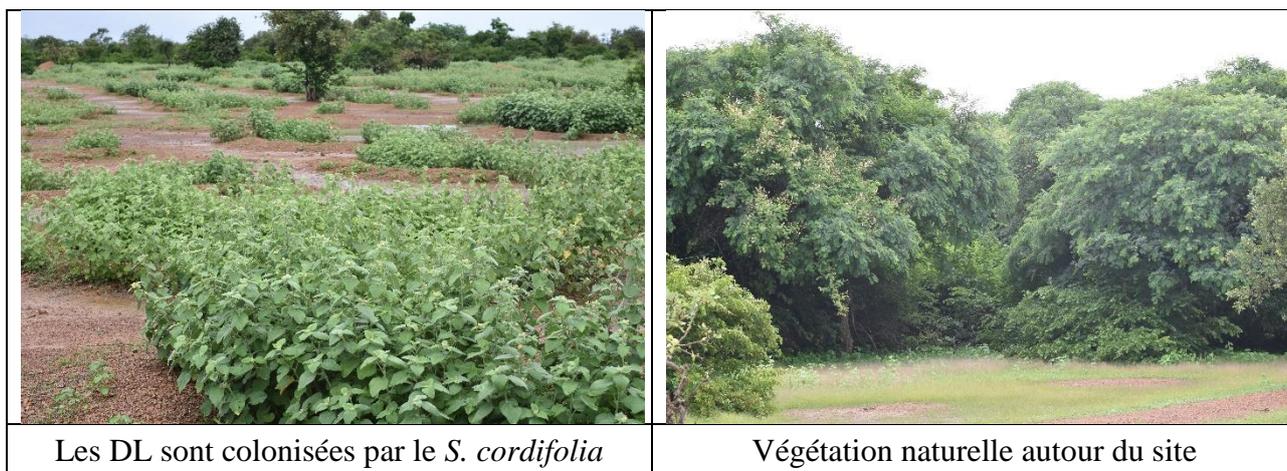
Le terrain de ce second site est différent :

- Il contient plus de gravillons, ce qui a assuré une meilleure tenue des bourrelets des DL et surtout il subit beaucoup moins de déplacement de matériaux solides. Les demi-lunes se sont peu remplies en trois ans.
- La végétation naturelle autour du site est très belle avec de grands arbres. Le *Sida cordifolia* est très développé à l'intérieur du fossé et à l'extérieur du bourrelet ainsi que d'autres herbacées, ce qui indique une bonne fertilité du sol.

La végétation s'est développée uniquement dans le fossé et à l'extérieur le long du bourrelet, c'est-à-dire dans les endroits où le sol a été travaillé. C'est bien la restructuration du sol (décompactage, augmentation de la porosité) due aux travaux d'aménagement qui a permis une amélioration significative du sol permettant à la végétation herbacée de s'implanter. Entre les demi-lunes, là où le sol n'a pas été « travaillé », aucune herbe, pas même le *Sida cordifolia*, n'a poussé.

L'échec des plantations provient de l'absence de gardiennage et du broutage par les animaux.

La réalisation de zaï aurait sans doute permis la plantation de céréales ou la réalisation d'un scarifiage une plantation plus importante d'herbacées.

Sur ce type de sol, plus les travaux d'aménagement permettent de creuser et remuer le sol et plus les résultats seront bons. Pour des plantations d'arbres, il aurait fallu travailler la totalité de la surface de la DL et non simplement le petit fossé. Planter l'arbre dans un petit trou au milieu est dommage, il aurait fallu piocher toute la DL. C'est sûrement plus cher à réaliser, mais faire moins cher pour que cela ne rapporte rien n'est pas... rentable.

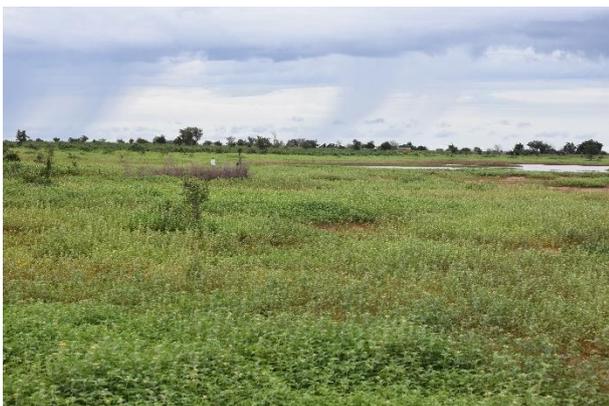
Dans un milieu où le *Sida cordifolia* colonise des centaines d'ha (photo à gauche : site en zone pastorale), il aurait pu être proposé à la population des demi-lunes ou des tranchées pastorales, c'est-à-dire avec plantations d'herbacées.

Cela aurait nécessité un gardiennage mais pourrait rapporter des graines ou de la paille dès la première année. Cela permettrait également d'expérimenter des modes de gestion des aires de pâturage avec

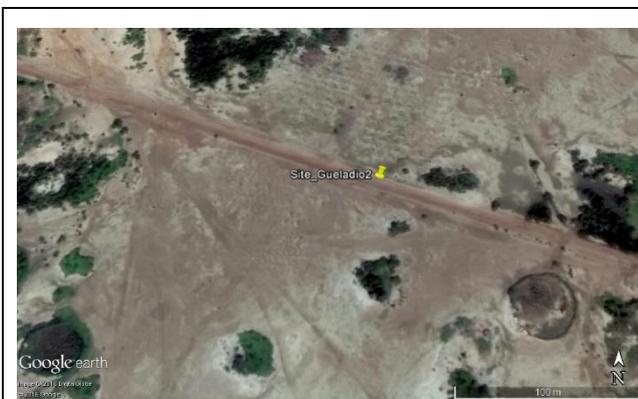
Photo 5 : Image satellite du site aménagé situé en dessous de la route

- Ce troisième site avait déjà fait l'objet d'un aménagement antérieur avec des DL bien visibles sur la photo satellite de 2014. Donc c'est un aménagement bis. Il aurait été intéressant de

- A remarquer sur la photo satellite : l'emplacement choisi est un passage et même un carrefour de pistes montrant le passage des animaux : surprenant comme choix.
- Un changement tout de même, les arbres plantés ne sont plus des gommiers mais du namari (*Bauhinia rufescens*). C'est quand même la friandise préférée des chèvres.

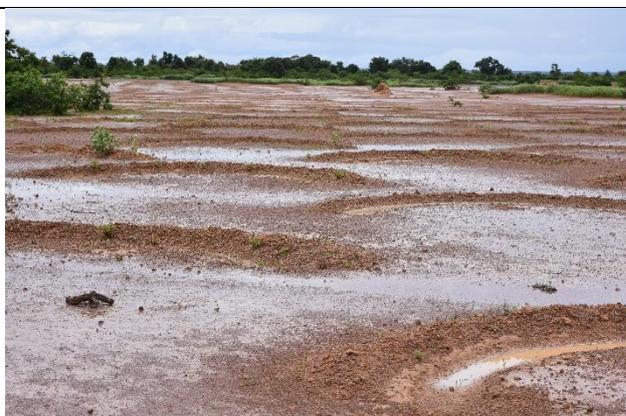
Photo 6 : DL réalisées en début d'année 2016 donc en première saison des pluies.

Ce troisième site est à 2 km du premier, toujours au bord de la piste. Il a fait l'objet de la confection du même modèle de DL forestière que le premier, avec petit bourrelet et petit fossé. Le sol ressemble plus au premier site qu'au second, et le déplacement d'éléments de terre devrait rapidement remplir les DL.

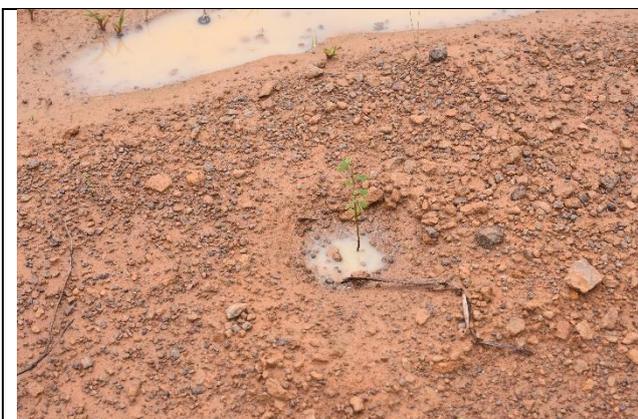
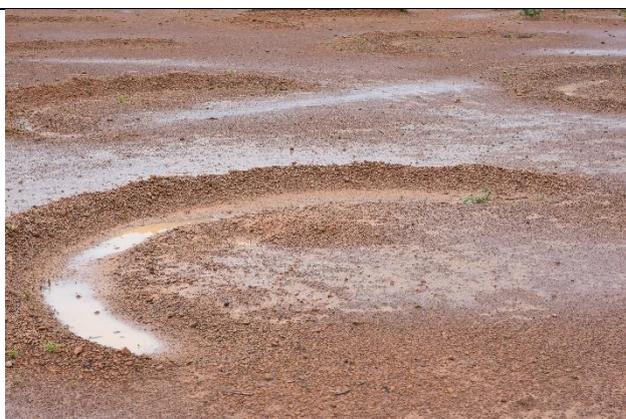
Un plant sortant de pépinière à moins de 10 cm (trop petit), à droite, placé dans un petit trou, il n'a pas résisté aux pluies du mois d'août.

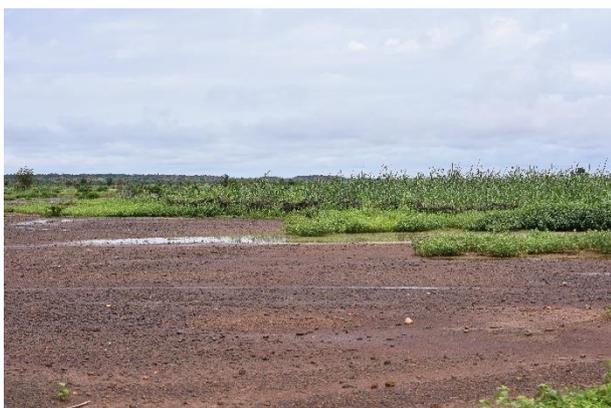
La plantation d'arbres n'est peut-être pas encore la priorité sur les terres de cette commune. Comme dans d'autres endroits, le développement des koris, l'érosion et l'encroustement des terres cultivées semblent nettement plus préoccupants.

Sur la photo de gauche, ce plateau porte encore des zones cultivables avec du mil. Il s'agit de plaques de terre sableuse qui sont progressivement rognées par la pluie et le vent.

A certains endroits, les producteurs essaient de protéger ces parcelles cultivées en mettant des haies de branchage et des lignes de cailloux. Ces parcelles sont menacées. Elles pourraient faire l'objet de programme de protection prenant en compte la plantation de haies arbustives, la récupération de surfaces avec du zaï ou des demi-lunes, la mise en place de cordons...
